„Ziegelmauerwerk - Mineralogie und Technologie im Spiegel der Schadenskartierung“

Jeannine Meinhardt

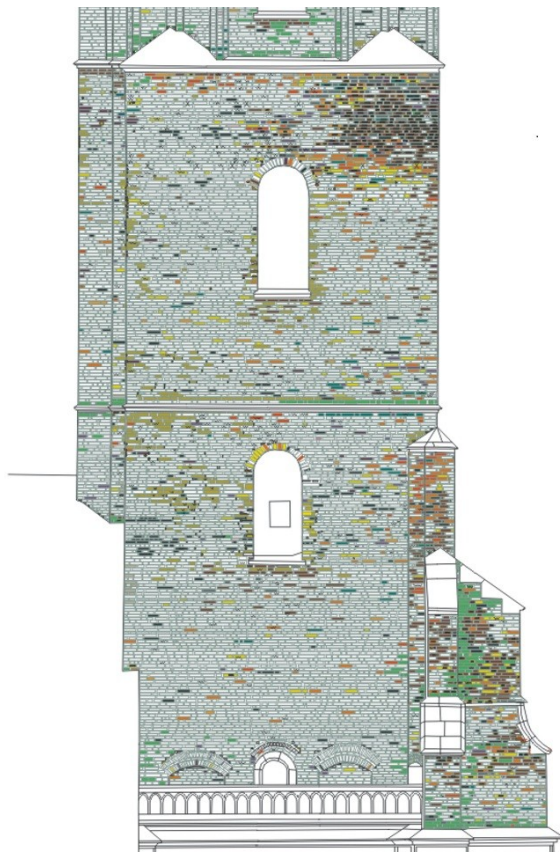
Abbildung 2: Ausschnitt der Schadenskartierung der Ziegel an der Nordseite des Kirchturms der Basilika St. Jakob in Straubing (Niederbayern) (Meinhardt-Degen 2000)

In dem Ausschnitt der Schadenskartierung in Abbildung 2 kann man zum einen die Vielzahl an zu begutachtenden Mauersteinen ermessen und zum anderen fallen bunte Bereiche auf, die verschiedene Schadensbilder repräsentieren.

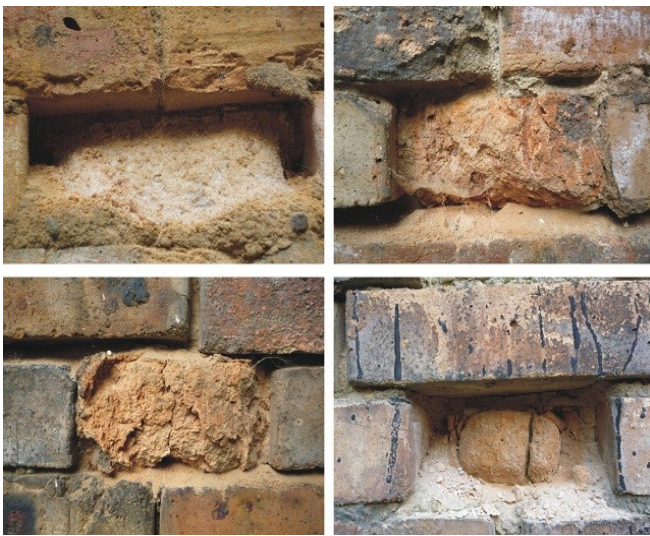
Abbildung 3: Ziegelschäden: Absanden (Rückwitterung) mit massiven Salzausblühungen (o.l.), Abschuppen und Bildung dünner Schalen (o.r. und u.l.) und Absanden mit massiver Rückwitterung bzw. Verlust des Ziegels (u.r.)

Der Begriff Verwitterung, der die Grundlage einer Schadenskartierung bildet, bezieht sich auf Mechanismen, die eine Veränderung der Gesteinsoberfläche hervorrufen. Ähnlich dem Naturstein gibt es auch an Ziegeln die Schadensbilder des Absandens, Abschuppens und der Bildung dünner Schalen (siehe Abb. 3).

Wie statistisch an dem Kirchturm der Basilika St. Jakob nachvollzogen werden konnte, zeigen diese Schäden eine direkte Abhängigkeit vom Brenngrad der Ziegel. Sie treten nahezu ausschließlich an niedrig gebrannten Ziegeln auf (Meinhardt-Degen 2000). Diese Schäden können je nach Ausprägung auch in eine Reliefbildung oder sogar einen Totalverlust münden (siehe Abb. 3).
