„Schadensmechanismen an Denkmälern aus Beton“

Jeannine Meinhardt

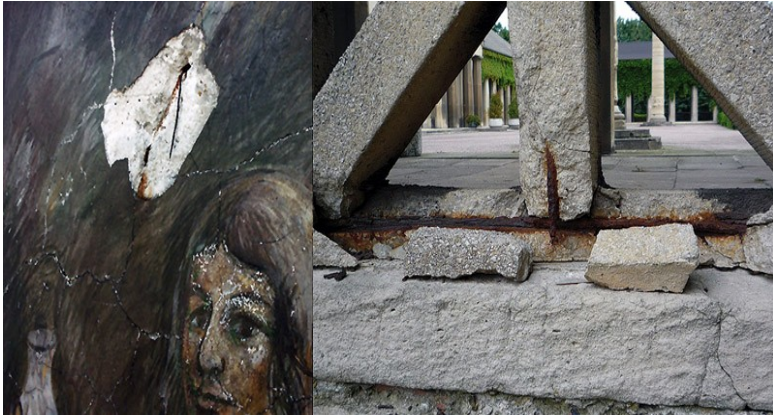
Abbildung 1: Bewehrungskorrosion -

links: Wandbild Dorothea Erleben, Halle-Neustadt, Treff 3;

rechts: Kunststeinelemente Gertraudenfriedhof Halle/Saale

Dabei handelt es sich um eine natürliche Veränderung des Materials, allerdings geht sie perspektivisch mit einer Absenkung des pH-Wertes einher, wodurch der Korrosionsschutz des Bewehrungsstahls aufgehoben wird. Das bei der Erhärtung des Zementes auskristallisierende Calciumhydroxid ist im Porenwasser stets zu einem gewissen Teil gelöst und bewirkt einen sehr hohen pH-Wert von 13,5, was eine permanente Passivierung der Bewehrung zur Folge hat. Dringt jedoch CO_2 über das kapillare Porensystem ein, wird aus Calciumhydroxid \rightarrow Calciumkarbonat. Am Anfang wird verbrauchtes Calciumhydroxid in der Porenlösung ersetzt, in dem im Zement eingelagerte Kalkhydratkristalle in Lösung gehen. Dadurch bleibt der pH-Wert weiterhin hoch. Ist das Calciumhydroxid verbraucht, wird der pH-Wert der Porenlösung gesenkt (< 9). Je nach Qualität des Betons kann dieser Prozess unterschiedlich lange andauern. Diese Reaktionsfront wandert allmählich von der Oberfläche in das Innere. Erreicht sie den Bewehrungsstahl, wird der Korrosionsschutz aufgehoben. Es kommt zur Rostbildung und in dem Zusammenhang zur Volumenzunahme der Stähle, was wiederum zu Rissen und Absprengungen führen kann. In den beiden abgebildeten Beispielen kann der Effekt dieses Prozesses bei dünner Überdeckung durch zementhaltigen Putz (siehe Abb. 1, links) und innerhalb eines Kunststeinelementes nachvollzogen werden (siehe Abb. 1, rechts).

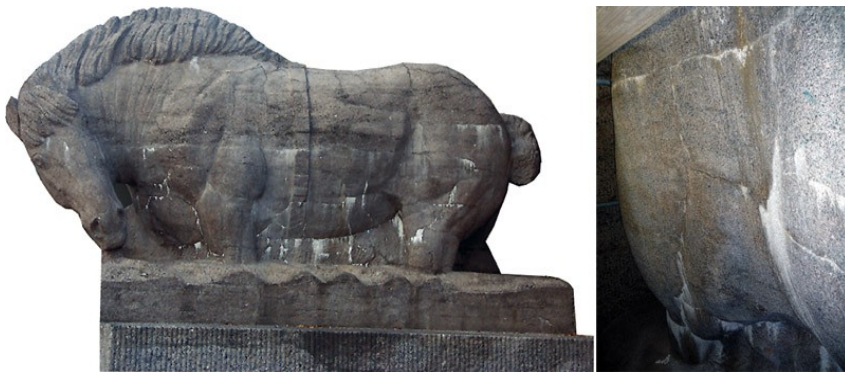
Abbildung 2: Stampfbetonskulptur (Pferd) an der Giebichensteinbrücke in Halle/Saale,

rechts: Detail der Rissbildung an der Nordseite der Skulptur

nach den Entwürfen von Gerhard Marks als Stampfbetonfiguren geschaffen. Als alkaliempfindlicher Zuschlag liegt in diesem Falle feinkörniger Porphyrt vor. Als Resultat kann an den Objekten eine intensive Rissbildung beobachtet werden, die durch Frostverwitterung noch verstärkt wird (siehe Abb. 2). An den Rissen treten Sinterfahnen aus, die neben Calciumkarbonat auch AKR-Nadeln aufweisen. Das Ziel der aktuell laufenden Restaurierungs-

arbeiten an den Skulpturen ist nach einer längeren Trocknungsperiode der Verschluss der Risse, um die Feuchtigkeit - als wesentlichen Reaktionspartner - von den Reaktionsflächen im Inneren der Skulpturen abzuhalten und somit den Reaktionsprozess zu verlangsamen.
