„Ziegelmauerwerk - Mineralogie und Technologie im Spiegel der Schadenskartierung“

Jeannine Meinhardt

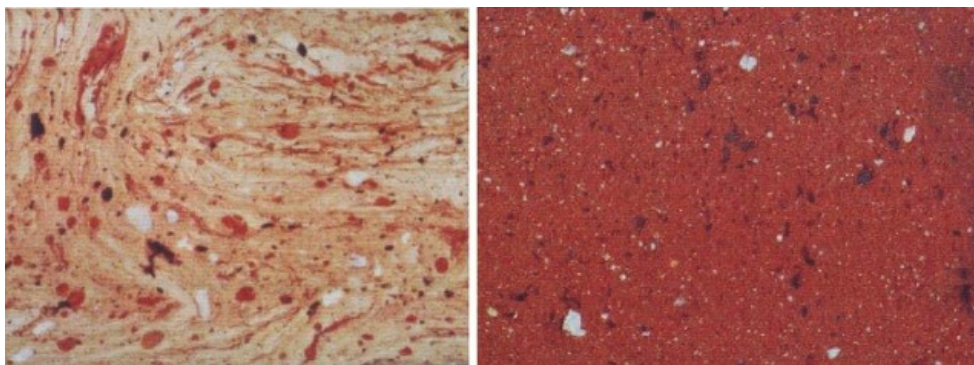
Abbildung 1: Links: normal gebrannter historischer Ziegel mit einer Art Fließstruktur, die durch das Einpressen der plastischen Masse in die Ziegelform entstanden ist. **Rechts:** Moderner Ziegel mit regellosem Gefüge (Gima Girnghuber GmbH). Die Flächen sind gesägt und poliert; untere Kantenlänge beträgt ca. 5 cm. (Photos J. Göske)
